**Sanierung des Bornheimer Rheinufer
Rhein-km 661,3 bis 664,4, linkes Ufer**

Geotechnischer Entwurfsbericht

Gutachterliche Beurteilung der Standicherheit und Gebrauchstauglichkeit der Uferböschung

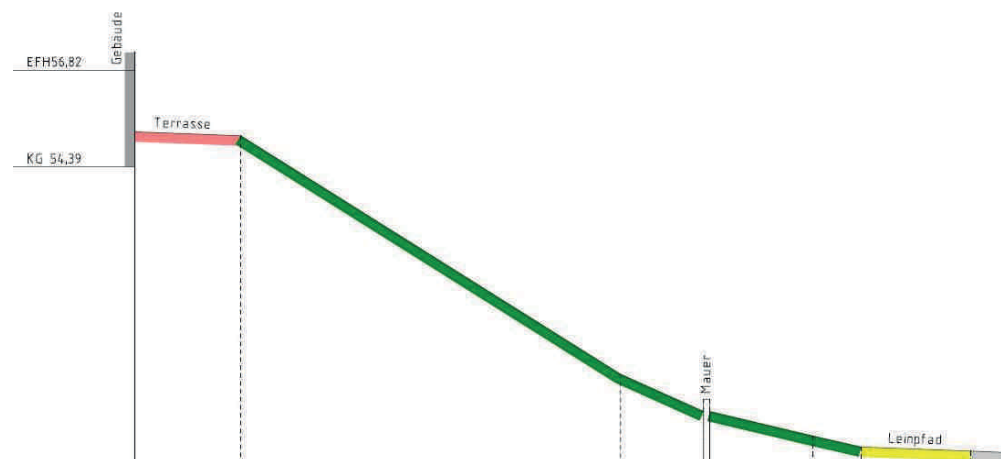
Bild 3-2: Charakteristisches Querprofil, Abschnitt I

Böschungshöhe	$h_B = 5,3 \text{ bis } 8,9 \text{ m}$
Böschungswinkel	$\beta_{\text{mittel}} = 21 \text{ bis } 33^\circ (\beta_{\max} = 28 \text{ bis } 36^\circ)$
Abstand Bebauung	$e_1 = 2,7 \text{ bis } 11,2 \text{ m}$

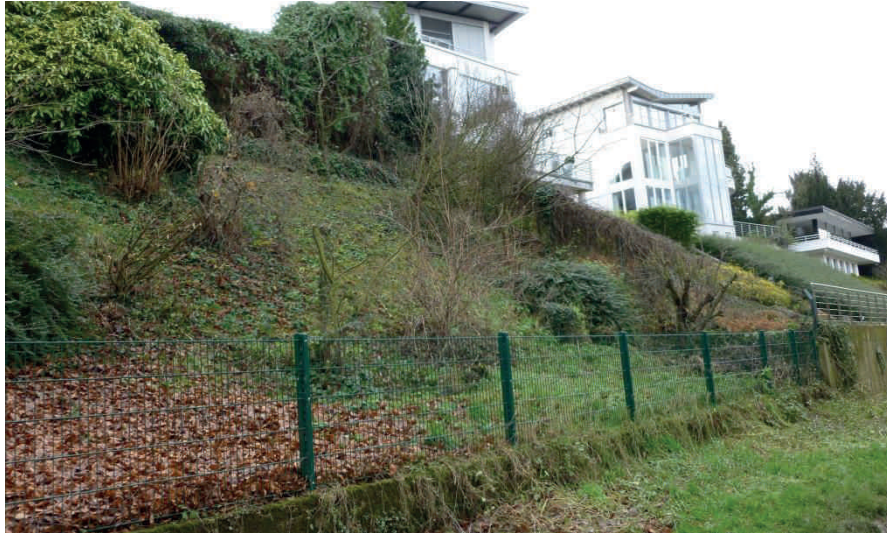
Des Weiteren sind Teilbereiche der Uferböschung, vor allem in den Abschnitten I und III, bis an den Leinpfad eingezäunt und die Böschung wird größtenteils in die Gestaltung und Pflege des Gartens der jeweiligen Anleger mit einbezogen.

Bild 3-7: Gartennutzung, Rhein-km ~661,6 (Januar 2012)

Innerhalb der Uferböschung sind zudem in Teilbereichen kleinere Stützbauwerke aus Mauerwerk und Stahlbeton unterschiedlicher Abmessungen vorhanden, die sowohl im oberen und mittleren Drittel der Uferböschung als auch am Böschungsfuß (siehe Bild 3-7) angeordnet sind. Insbesondere der Abschnitt III ist geprägt durch die am Böschungsfuß vorhandene Stützmauer (siehe Bild 3-8).

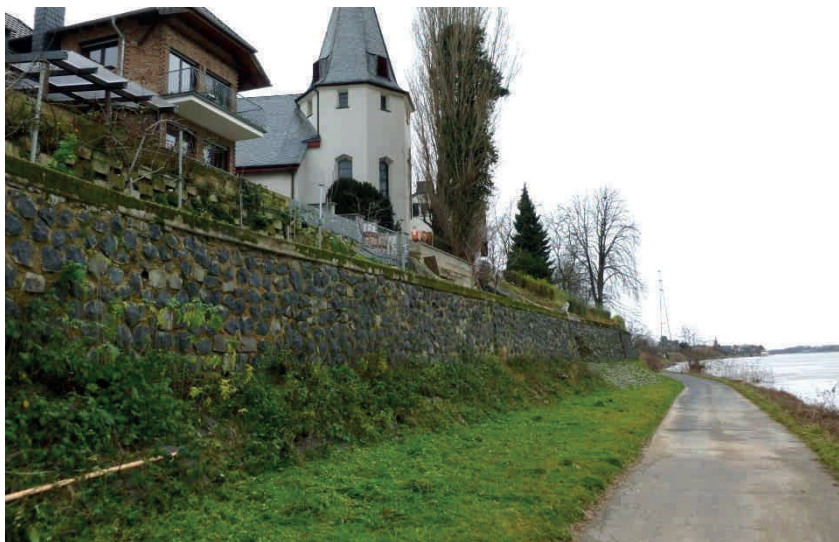
Bild 3-8: Stützmauer, Rhein-km ~663,6 (Januar 2012)

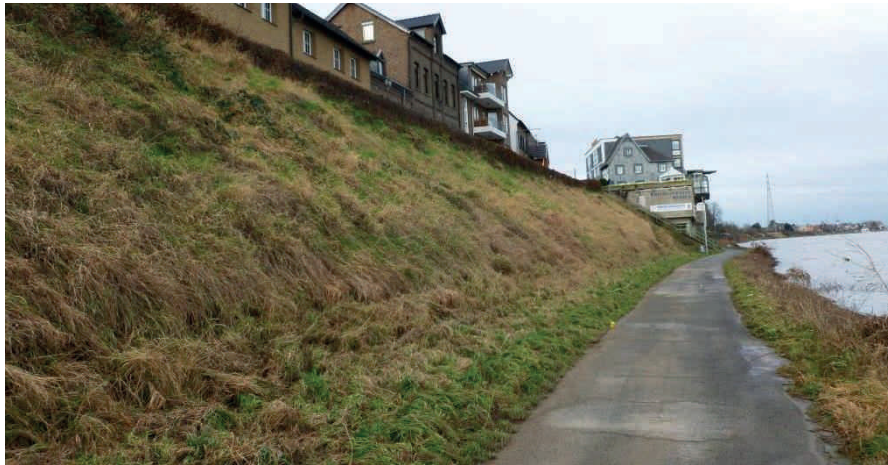
Bild 3-10: Basaltsteine unter dichtem Grasbewuchs, Rhein-km ~663,3 (Januar 2012)

Etwa ab Rhein-km 663,25 bis 663,45 ist die Uferböschung im unteren Bereich fast durchgehend mit Basaltsteinen befestigt. Die Oberfläche ist mit festem und weitestgehend geschlossenem und dichtem Grasbewuchs bedeckt. Wegen des Bewuchses ist die Verteilung und der Zustand des Basaltpflasters jedoch nicht immer zu erkennen (Bild 3-10).

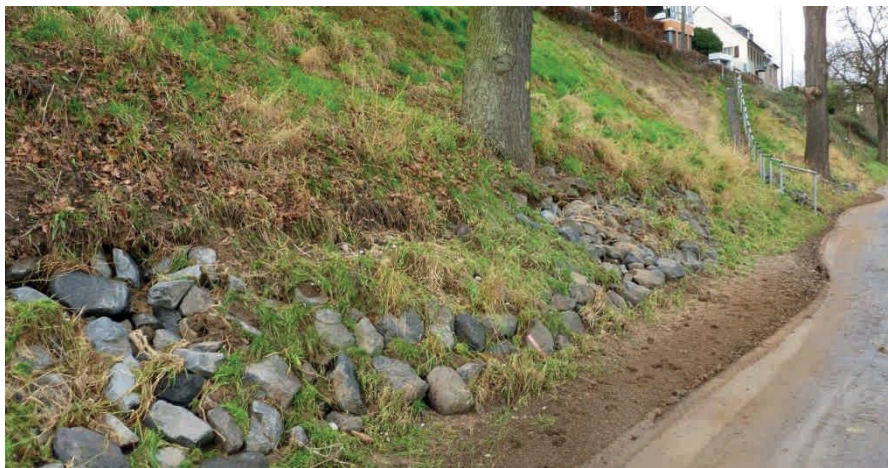
Bild 3-11: Lokale aufgebrachte Steinschüttung, Rhein-km ~662,6 (Januar 2012)

Zudem sind über den gesamten Untersuchungsbereich verteilt, am Böschungsfuß immer wieder Stellen sichtbar, an denen Steinschüttungen aufgebracht worden sind (Bild 3-11).

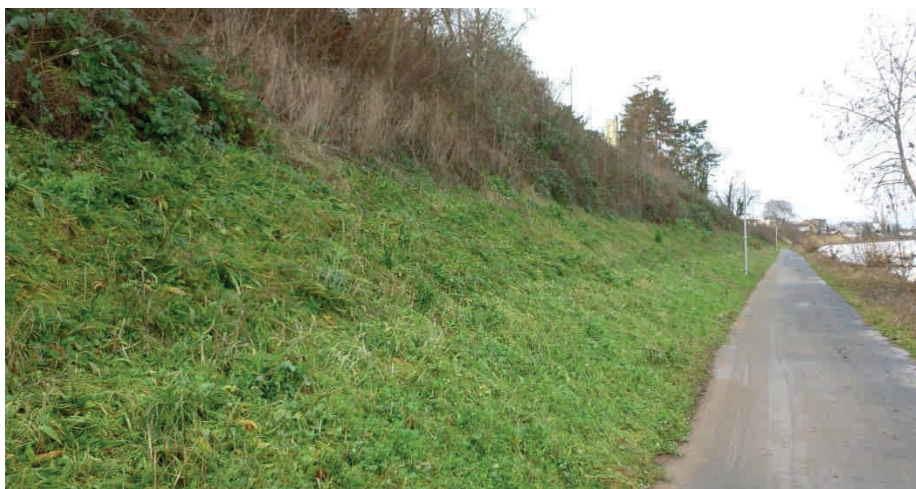
Bild 3-12: Wasserbausteine unter Grasdecke, im oberen Bereich Gehölzbewuchs, Rhein-km ~662,8 (Januar 2012)

mithilfe von Wasserbausteine gesichert (vgl. Anlage 1, Details siehe [2]). Der Einbau der Wasserbausteine erfolgte bis 1 m über HSW (Höchster Schiffbarer Wasserstand). Der höchste schiffbare Wasserstand liegt ca. 1,5 m oberhalb des Leinpfads. Die Wasserbausteine sind mittlerweile meist durch einen flächendeckenden Grasbewuchs überwachsen. Lediglich lokal sind noch vereinzelt Wasserbausteine sichtbar.

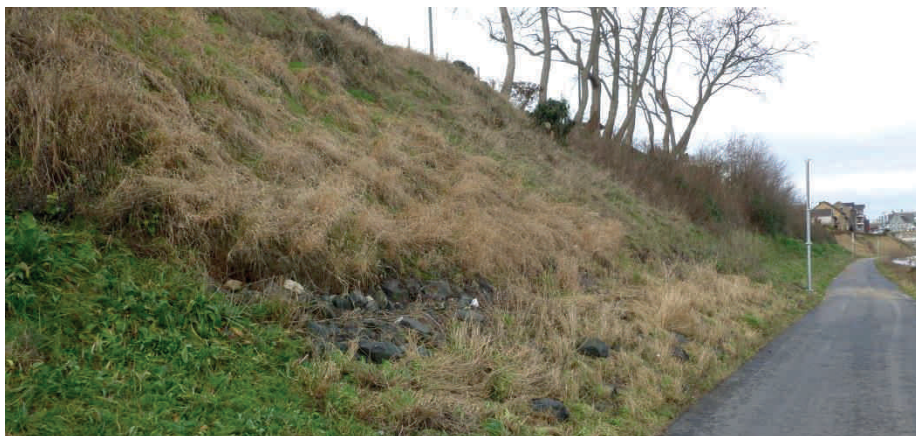
Bild 3-13: Wasserbausteine, Rhein-km ~633,1 (Januar 2012)

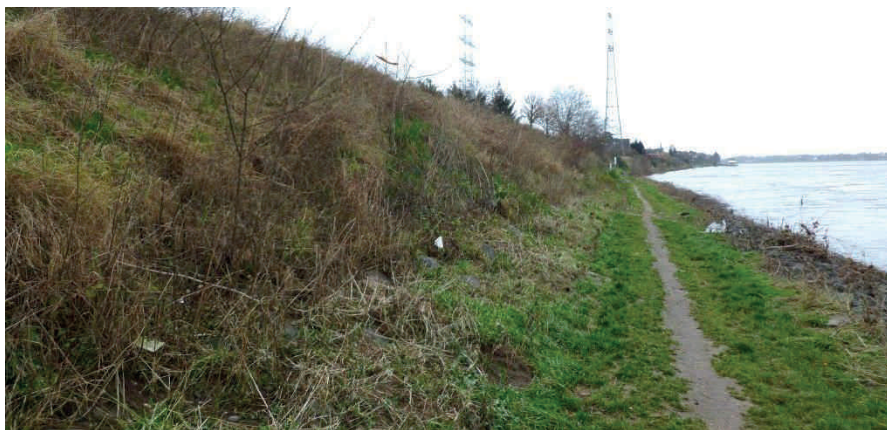
Bild 3-14: Uferböschung im Abschnitt IV, Rhein-km ~633,8 (Januar 2012)

Der Abschnitt IV ist gekennzeichnet durch die im Jahre 1998/1999 errichtete Hochwasserschutzwand. Die 3 m hohe und 1 m breite Stahlbetonwand ist ca. 400 m lang und ragt bis ca. 0,7 m über GOK. Im Zuge der seinerzeit durchgeführten Hochwassersicherung wurde die Böschungsoberfläche weitestgehend mit einer Basaltsteinschüttung beschwert und die Fläche mit Mutterboden abgedeckt [1]. Derzeit ist die Uferböschung mit Sträuchern und Gras bewachsen und nur lokal sind Basaltsteine noch zu erkennen.

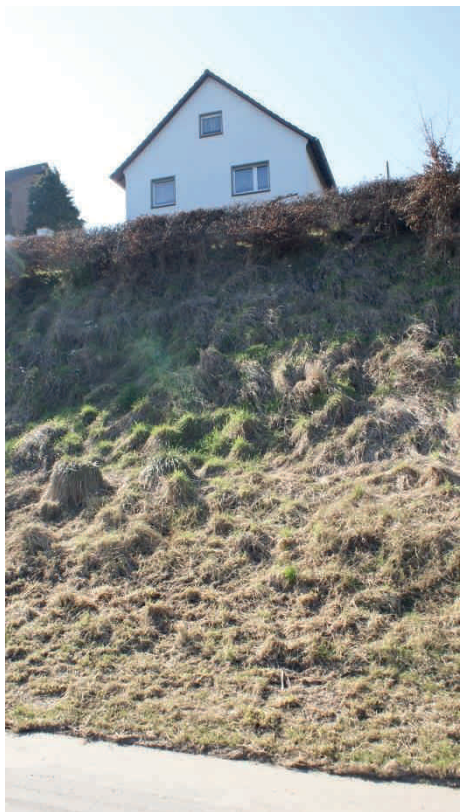
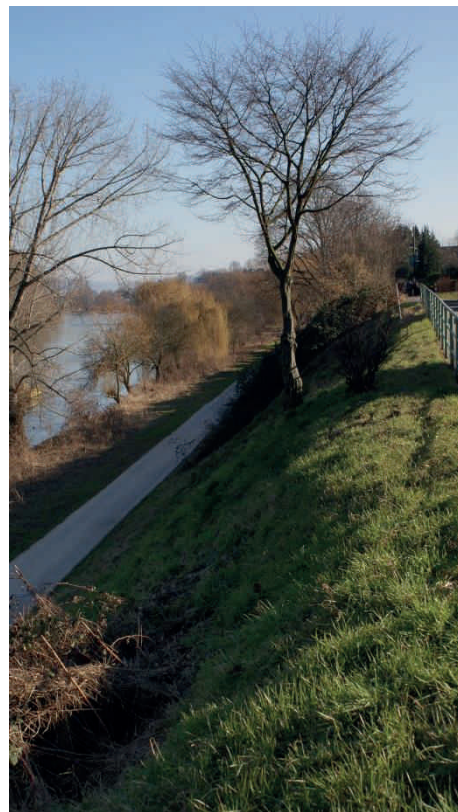
Bild 3-16: links: übersteile Böschung, Rhein-km ~663,3
rechts: Anrisse, Rhein-km ~662,1 (März 2013)

Die Uferböschung zeichnet sich nahezu im gesamten Untersuchungsbe-
reich durch steile ($\beta \geq 25^\circ$) bis übersteile ($\beta \geq 30^\circ$) Böschungsneigungen
aus. Insbesondere an den augenscheinlich übersteilen Böschungsstellen
sind räumlich verteilt lokale Abrutschungen erkennbar. So führen die nach
unten abgerutschten Schollen an den Schadstellen häufig zu einem Bö-
schungsverlauf mit nach oben hin steileren Böschungswinkeln (Bild 3-16,
links).

Durch die Rutschungen treten an der Böschungsschulter Zugspannungen
auf, die Anrisse verursachen (Bild 3-16, rechts).

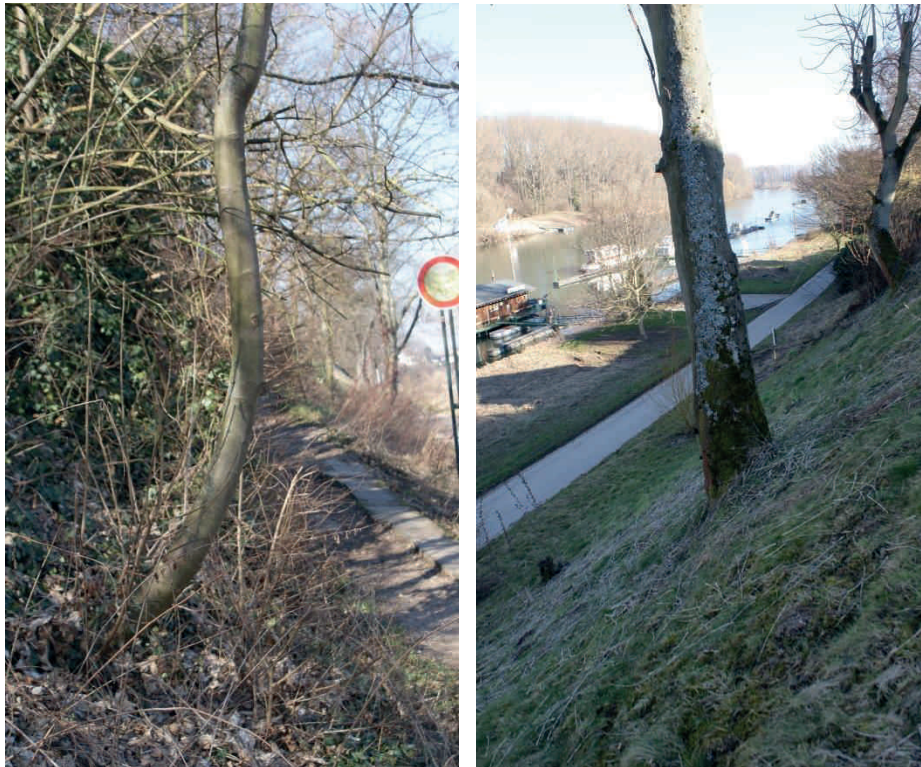
Bild 3-17: Säbelwuchs, links: Rhein-km ~662,5, rechts: Rhein-km ~663,1 (März 2013)

Zudem deuten insbesondere leicht abgekipptes Gehölz (Bäume, Sträucher) und Bäume mit ausgeprägtem „Säbelwuchs“ darauf hin, dass der Hang bereits über einen längeren Zeitraum in Bewegung ist.

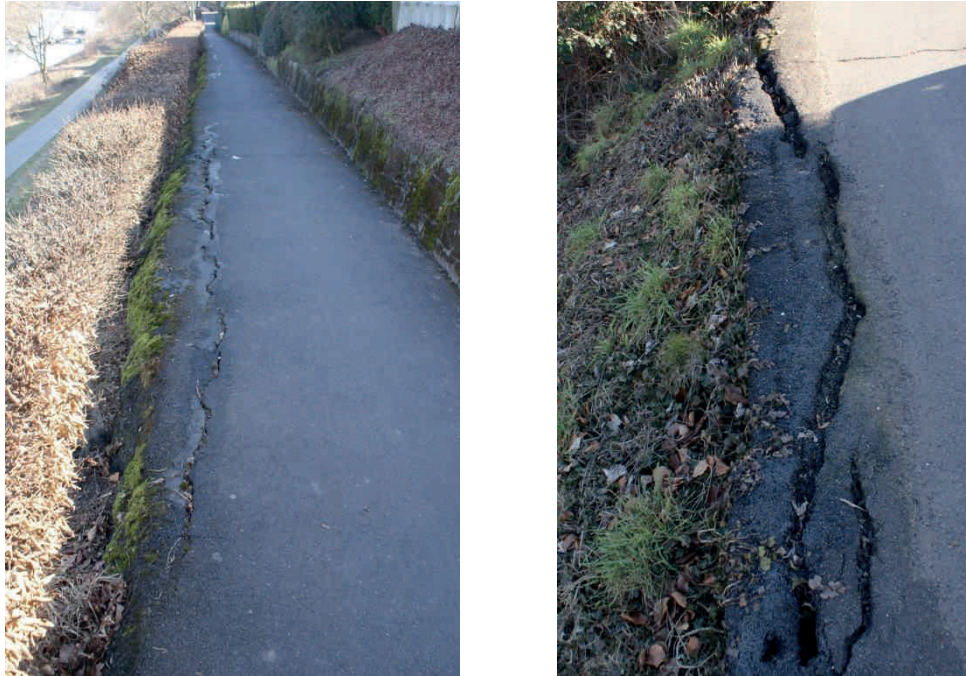
Bild 3-18: Längsrisse im Asphalt, links: Rhein-km ~662,6, rechts: Rhein-km ~662,0 (März 2013)

Die Hangbewegungen führten dazu, dass die teilweise unmittelbar an der Böschungsschulter angrenzende Rheinstraße bzw. der Rheinuferweg stellenweise parallel zur Wegachse verlaufende Längsrisse aufweisen, die augenscheinlich mehrfach durch neue Bitumenlagen nachgebessert worden sind (Bild 3-18).

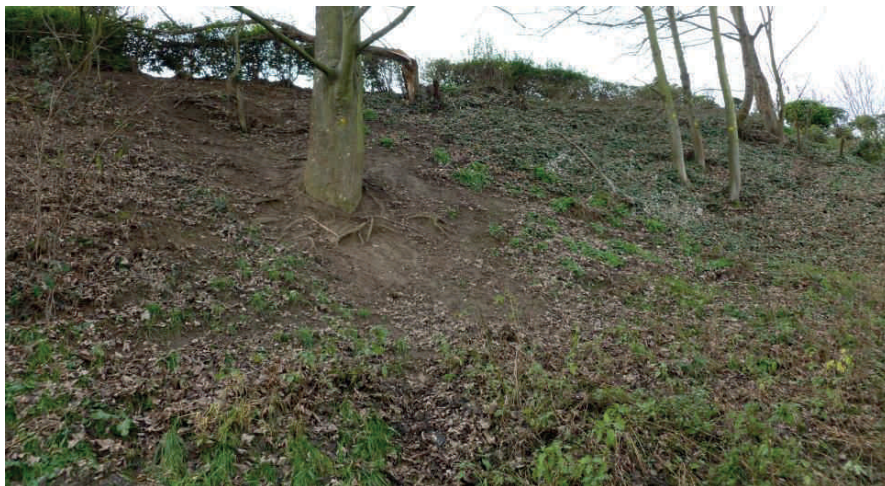
Bild 3-19: Auswaschungen und Erosionsrinne, Rhein-km ~662,2 (Januar 213)

Die Entwässerung der parallel zur Böschungsschulter verlaufenden Rheinstraße bzw. des Rheinuferwegs erfolgt zudem unkontrolliert über die Uferböschung, so dass mit der Zeit mehr oder weniger stark ausgeprägte Erosionsrinnen und Auswaschungen auf der Böschung entstanden sind (Bild 3-19).
