Projekt: Sanierung des Bornheimer Rheinufers  
Projekt-Nr.: 60142  
Auftrag-Nr.: 11656

## **Anlage 7**

### **Fallstudien**

Anlage 7.1 bis 7.5: Fallstudie „Gleitkreise mit  $\mu > 1$ “

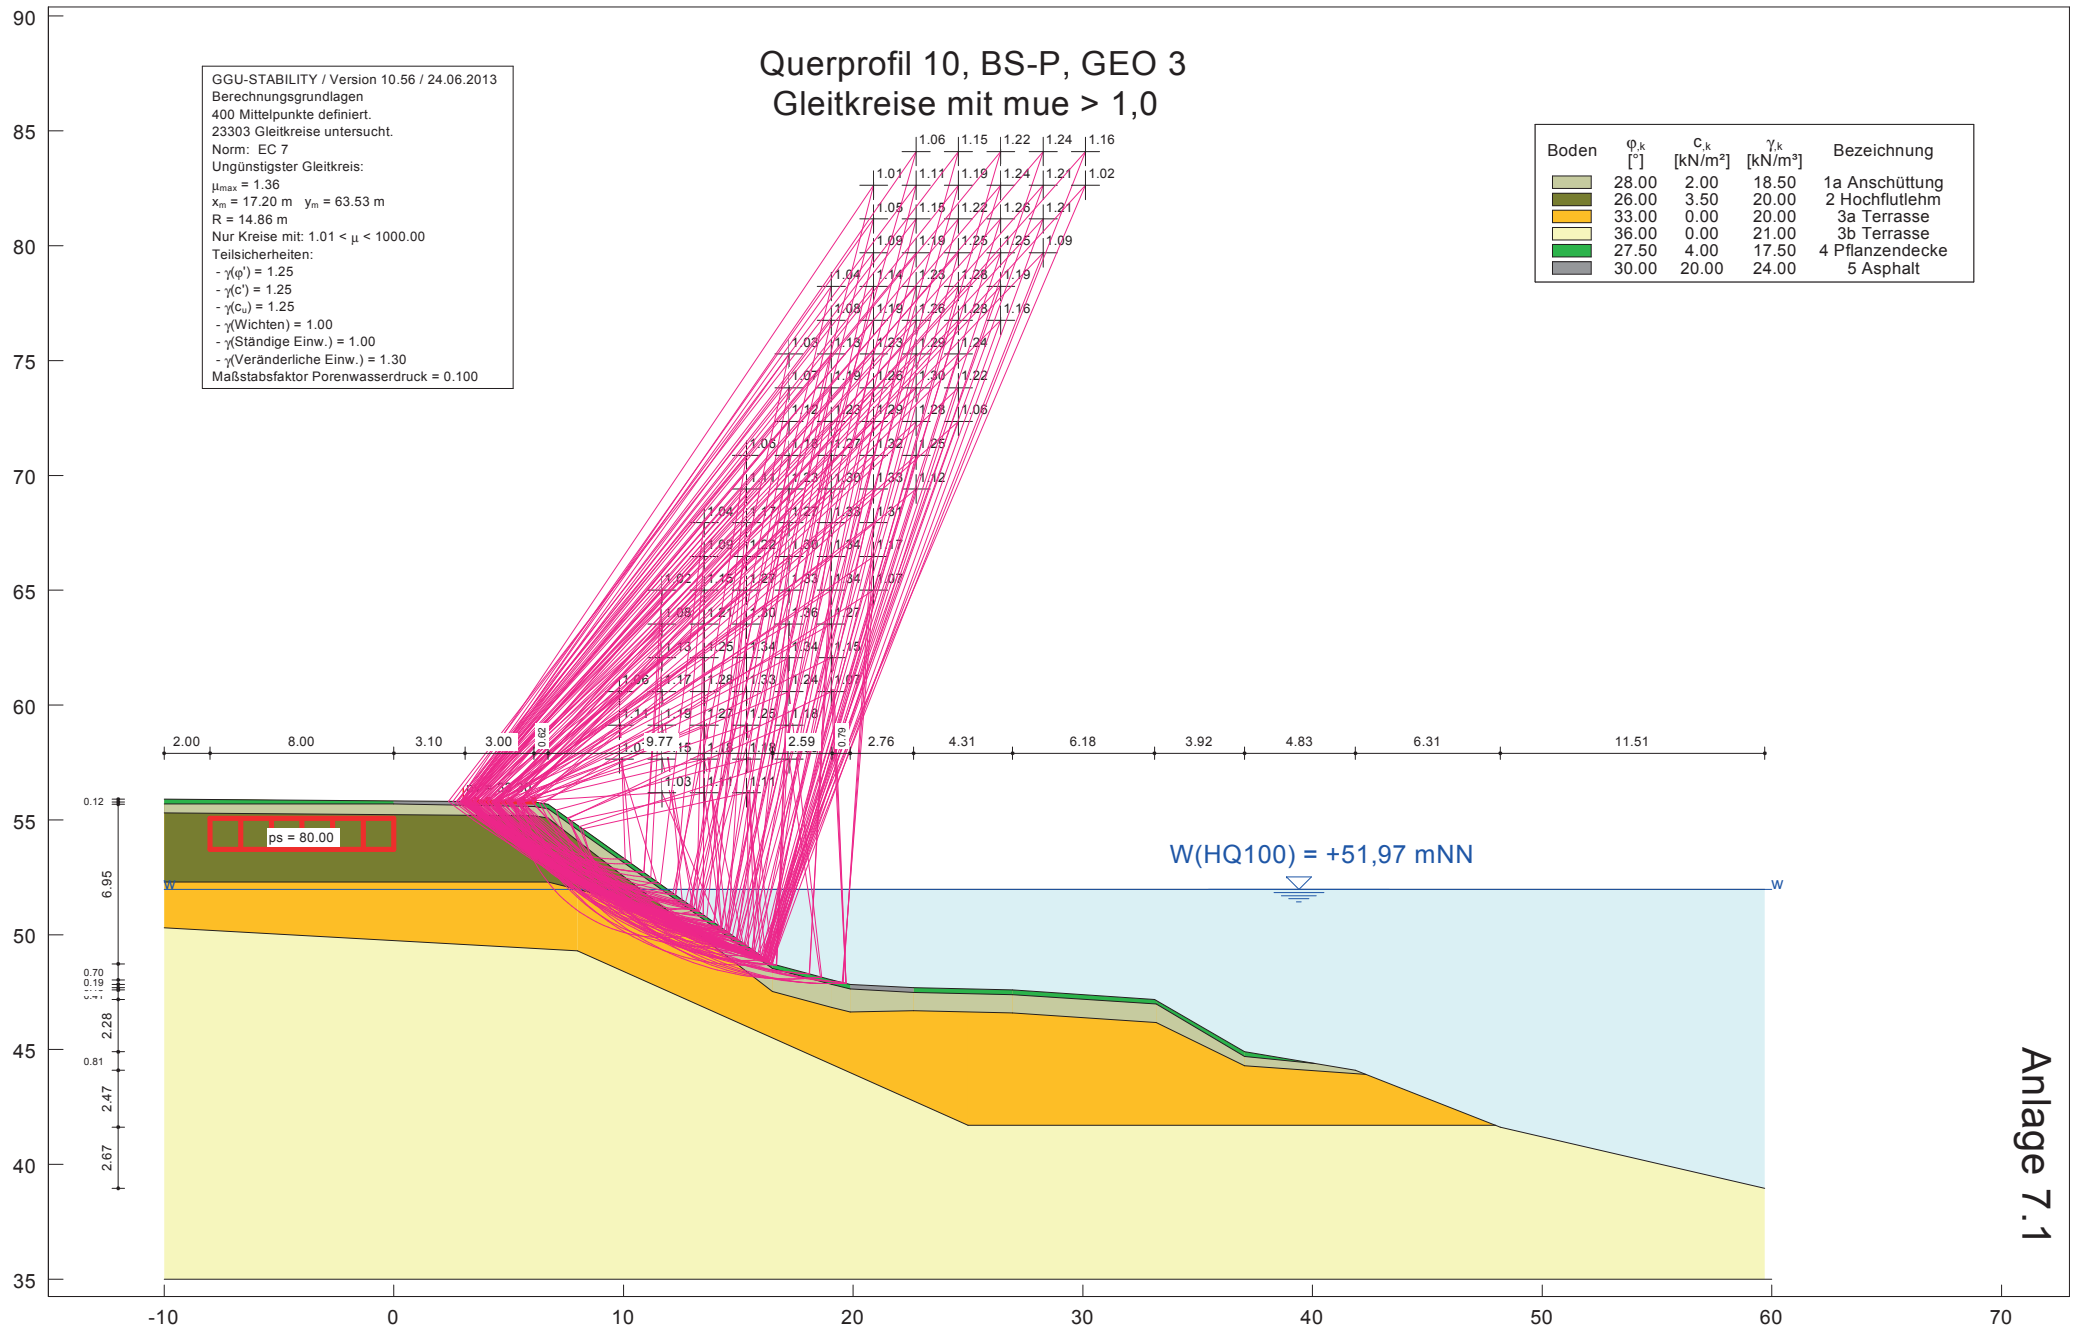
## Böschungsbruchberechnung nach DIN 4084

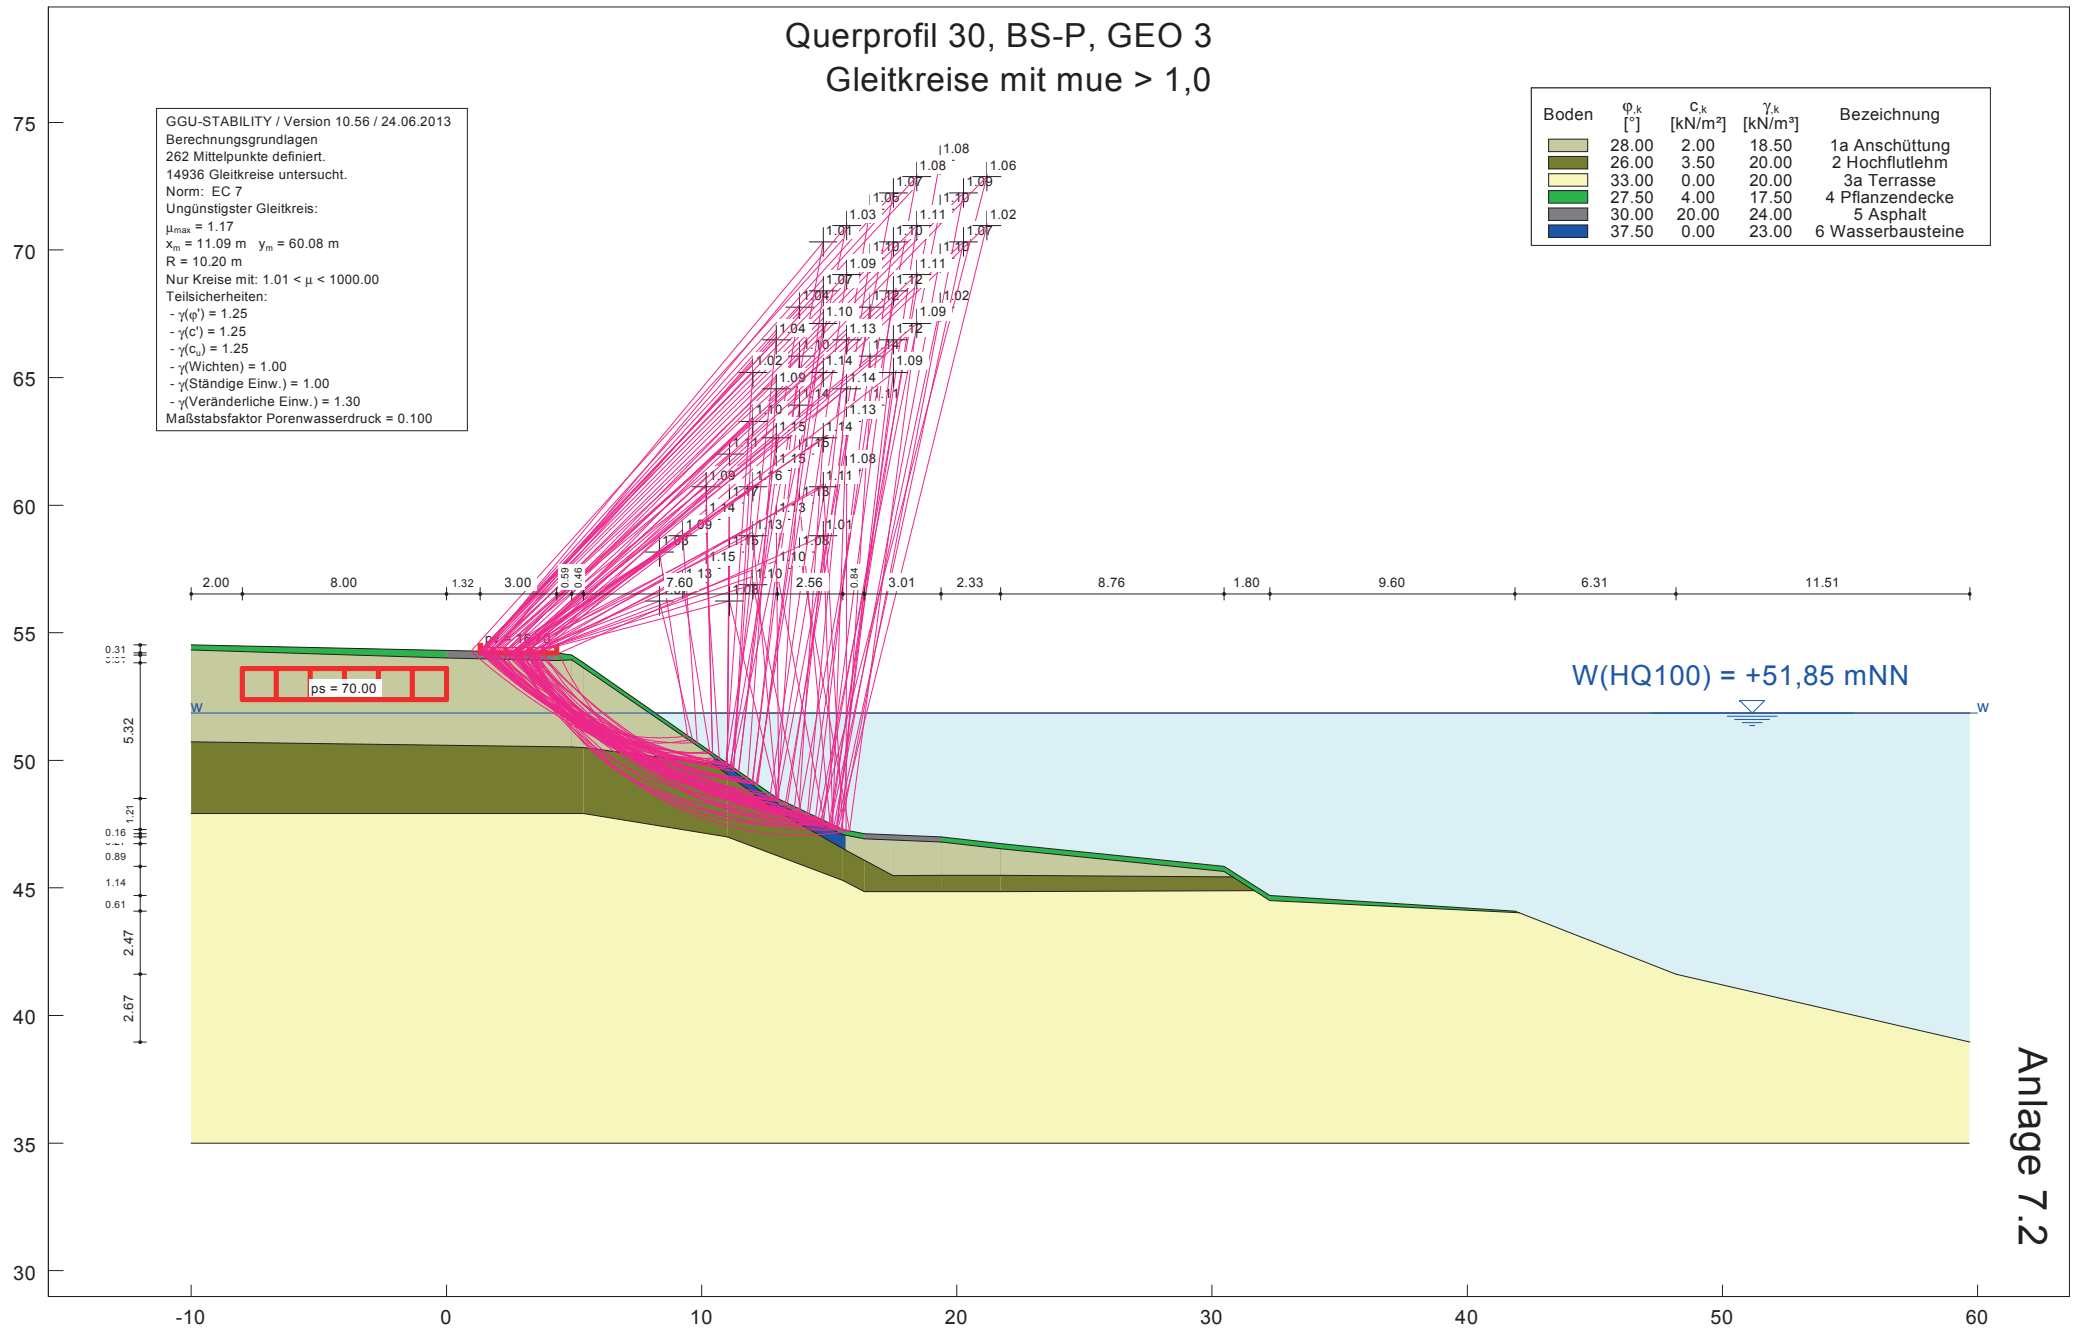
## Böschungsbruchberechnung nach DIN 4084

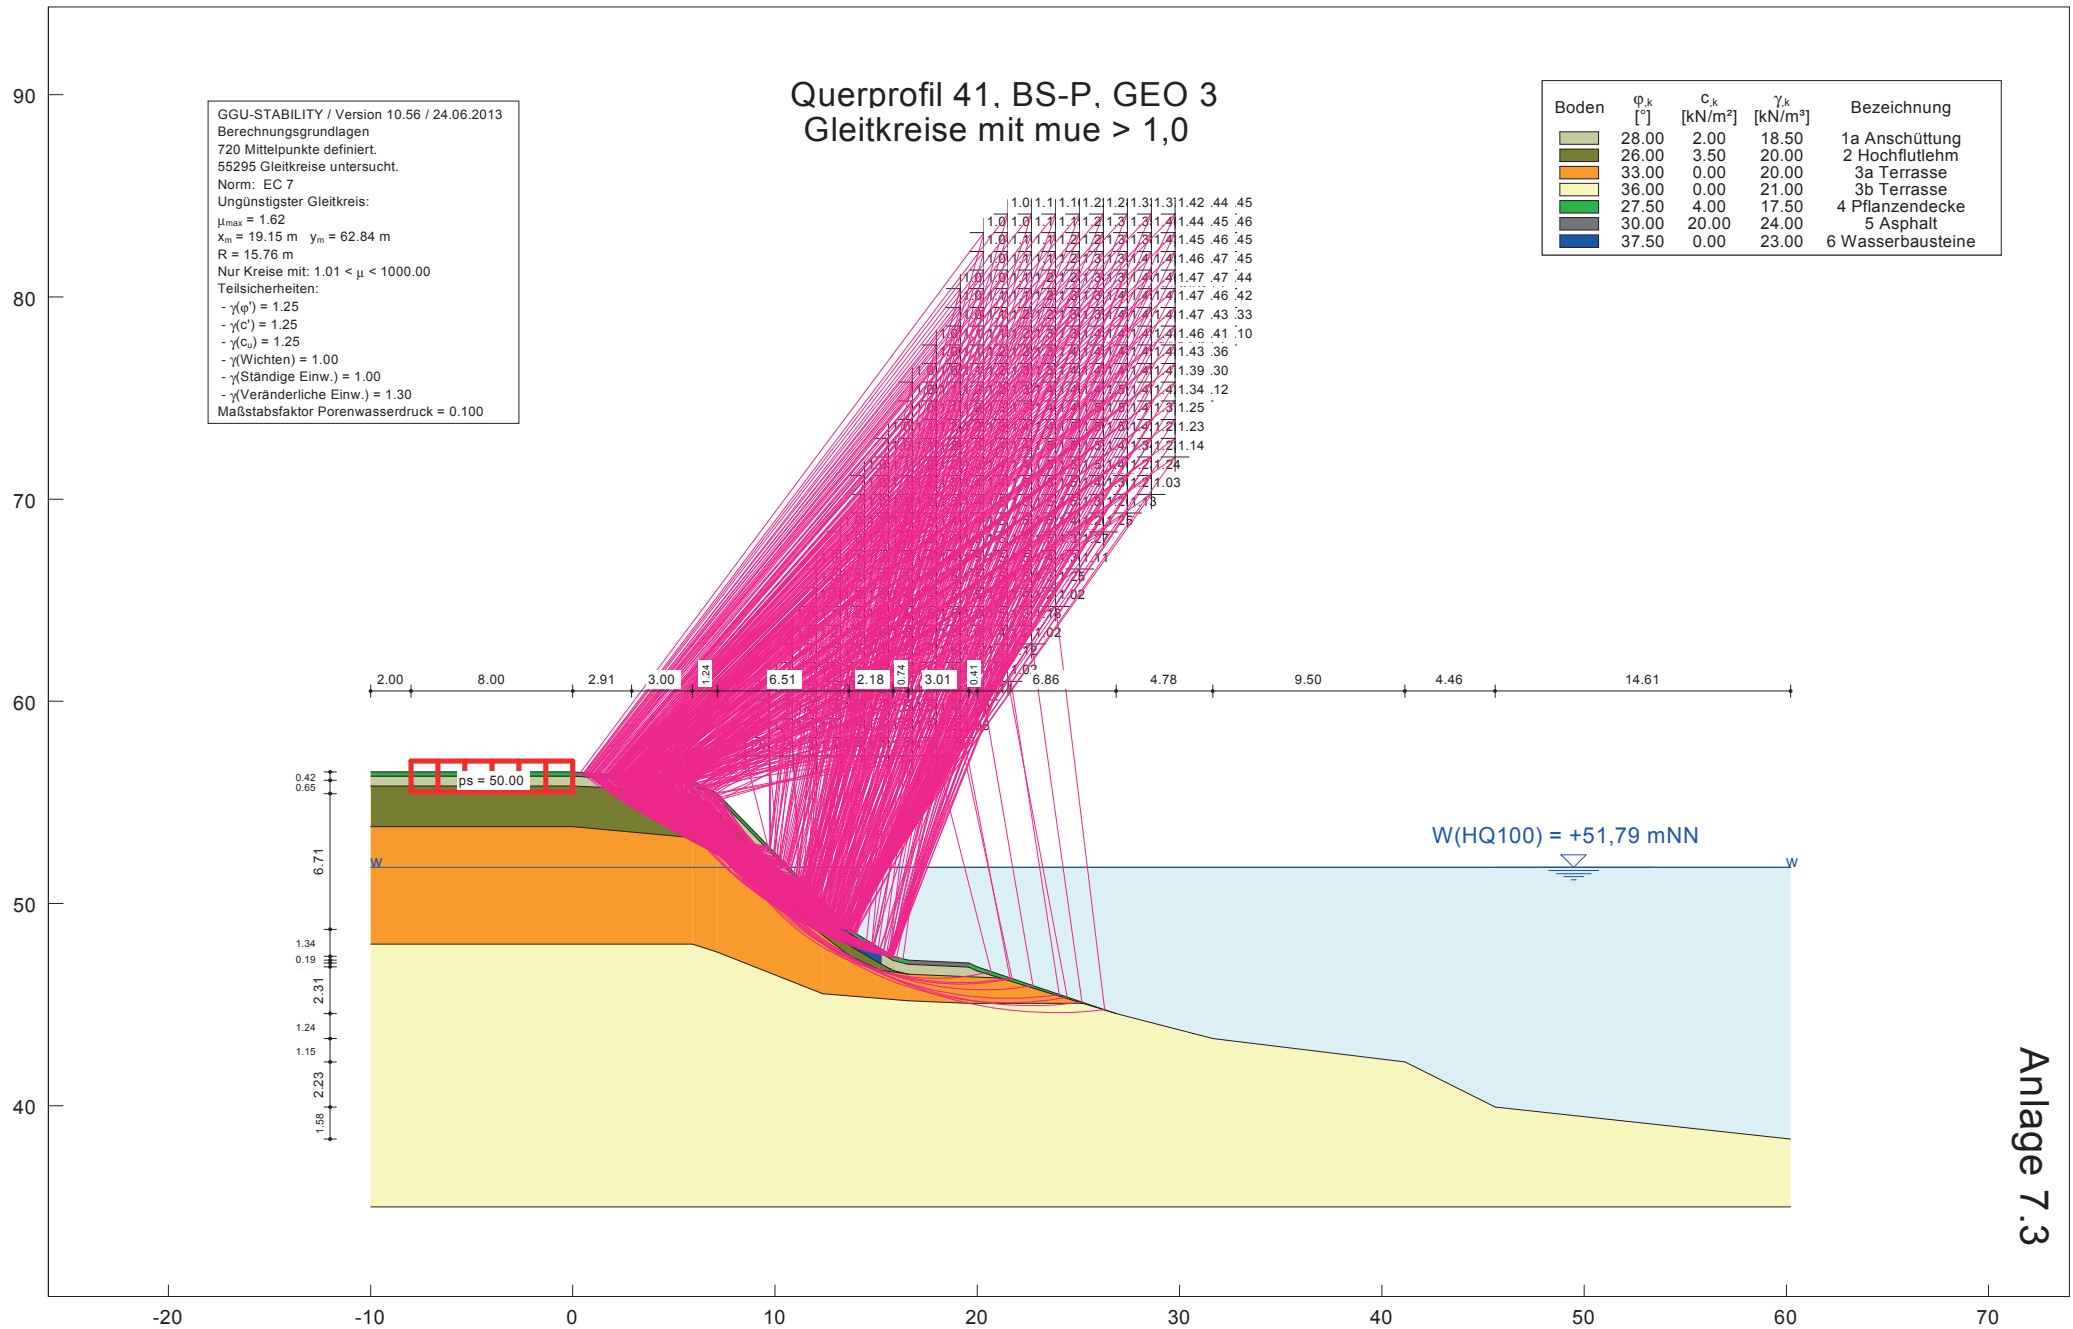
## Böschungsbruchberechnung nach DIN 4084

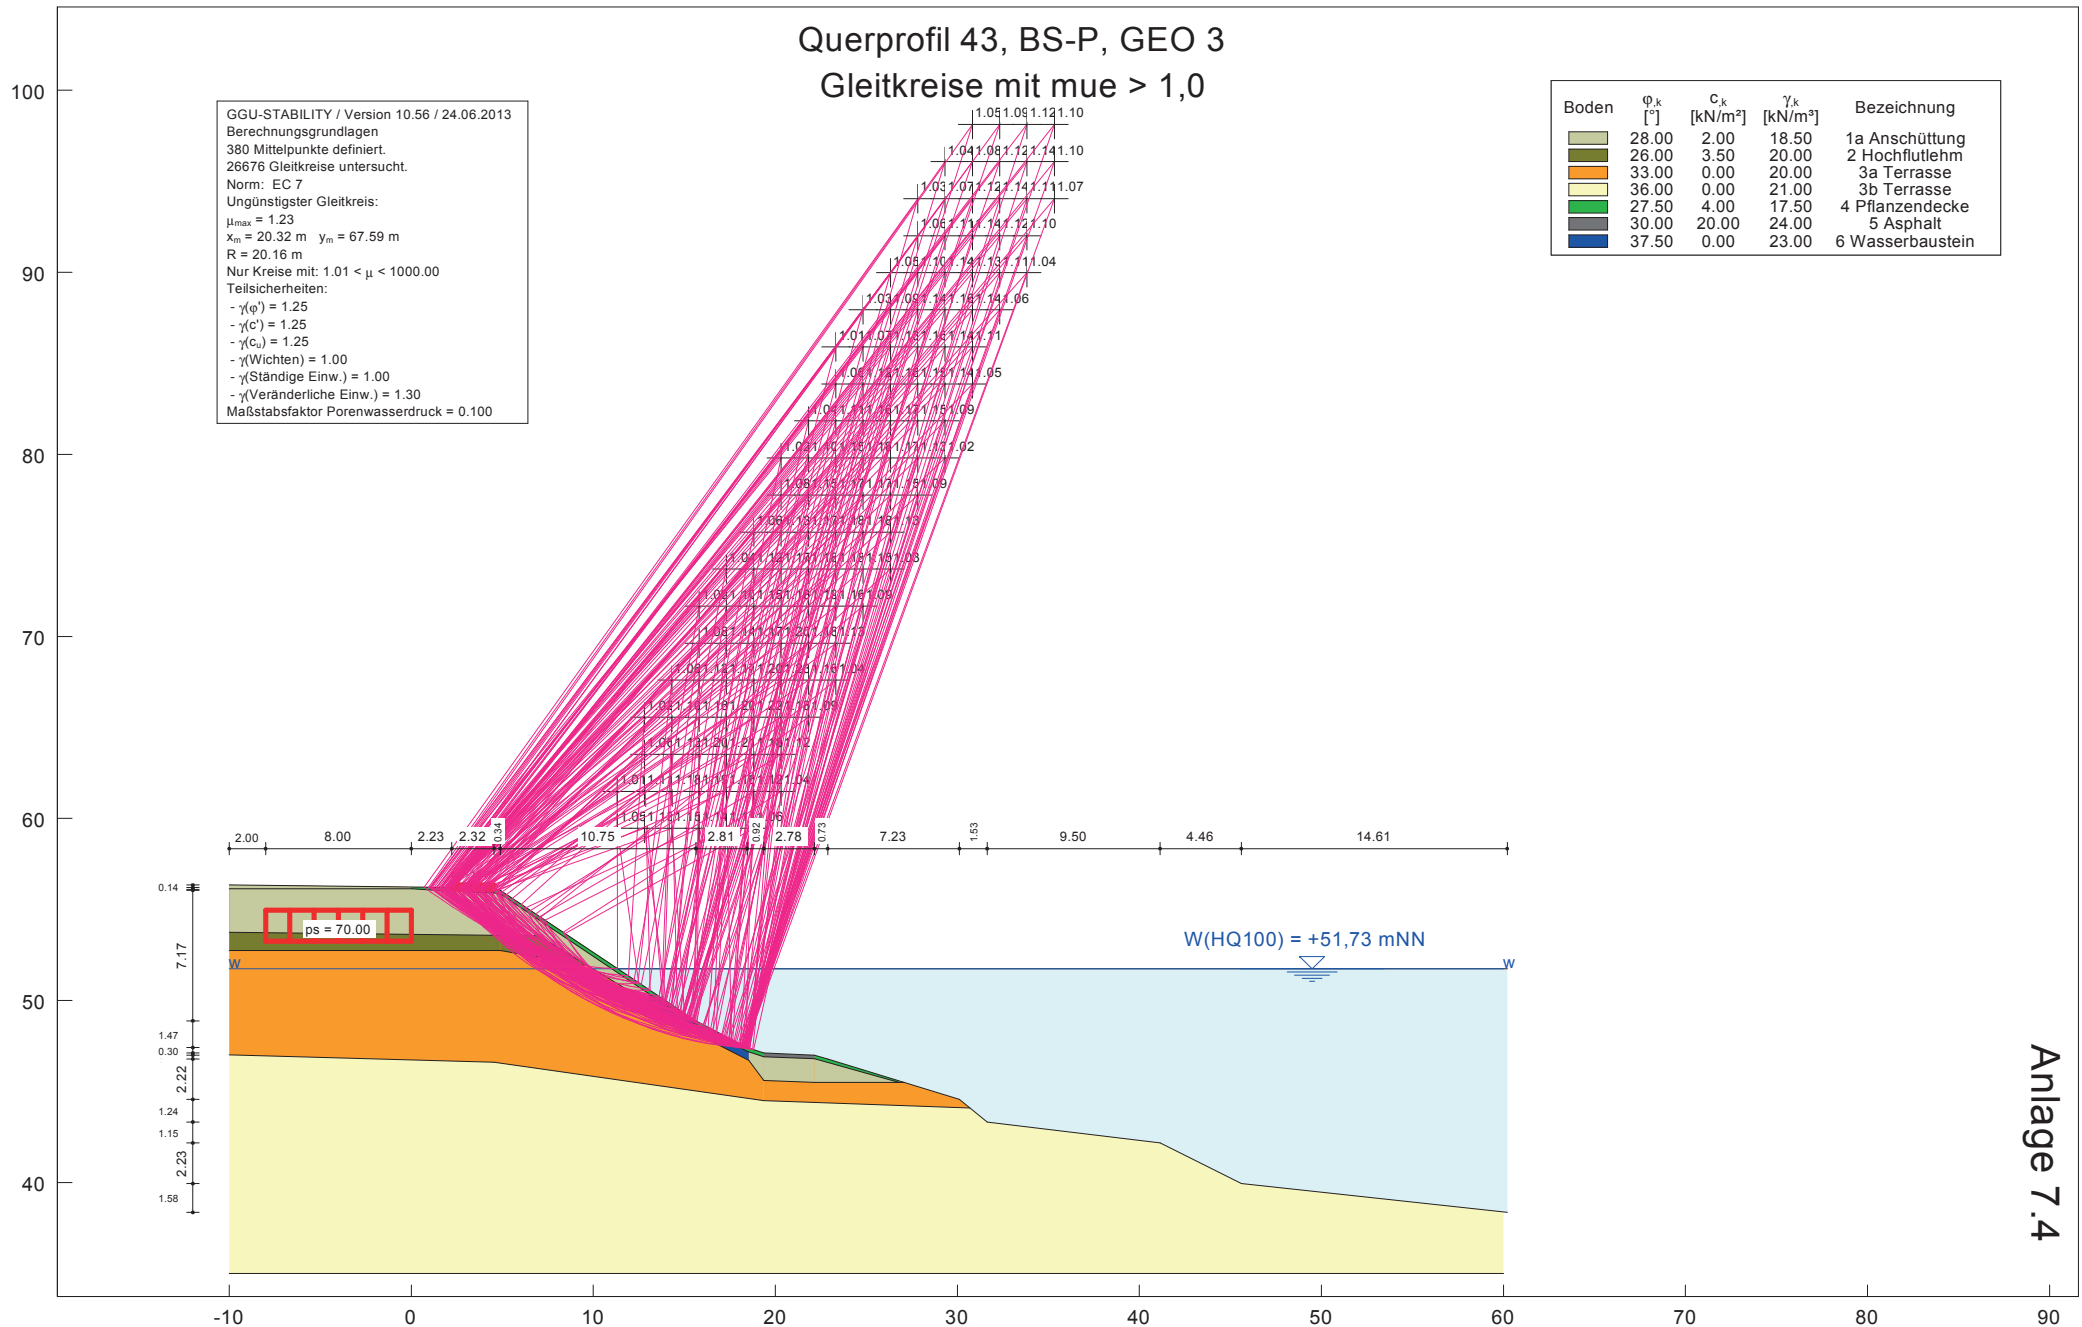
## Böschungsbruchberechnung nach DIN 4084

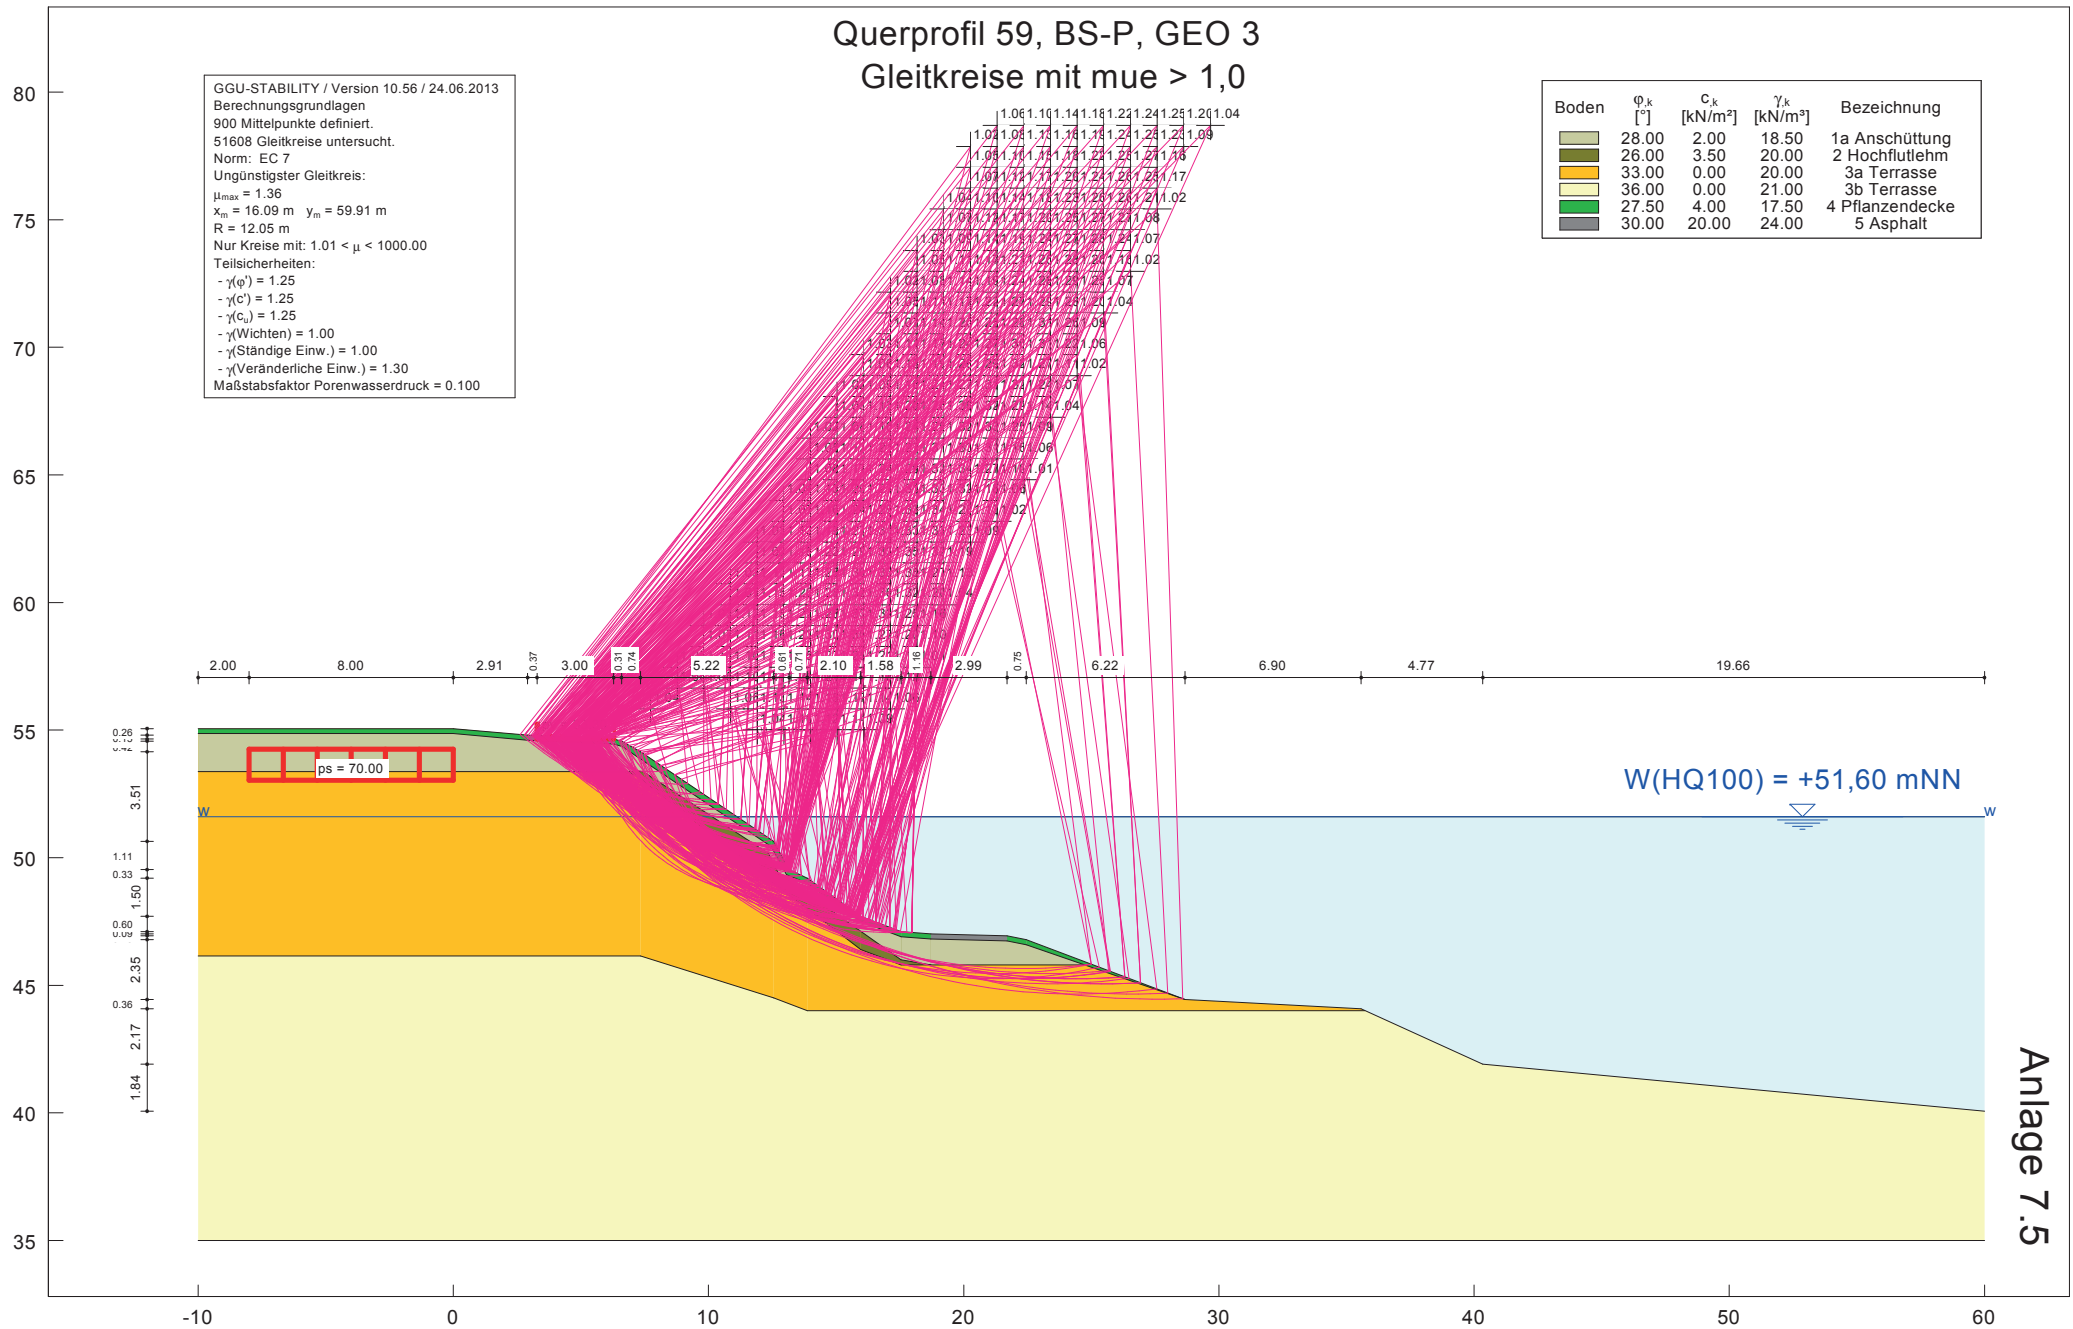
## Böschungsbruchberechnung nach DIN 4084
